OPINIA Nr: P-0581/21/2

Zadanie: Określenie wartości pojazdu w stanie przedstawionym do oględzin.

Marka: KAMAZ

Model pojazdu: 5511 20t

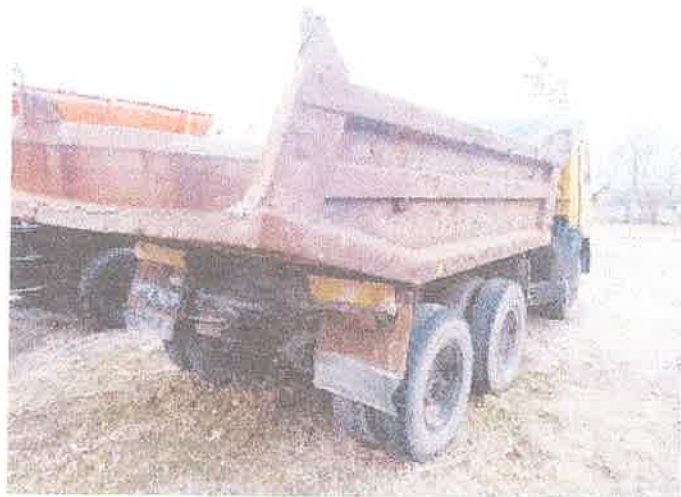
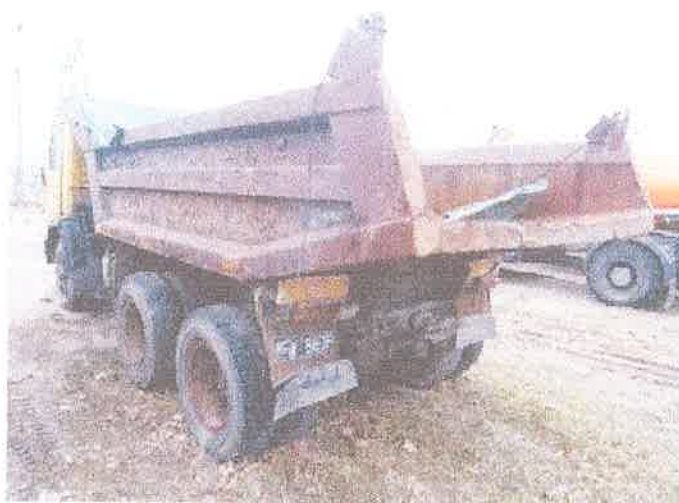
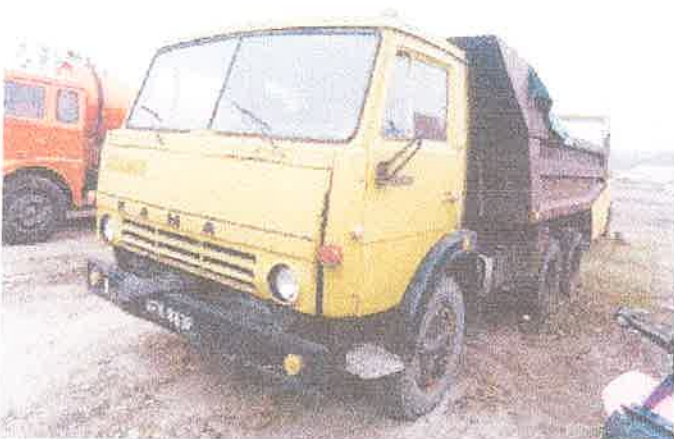
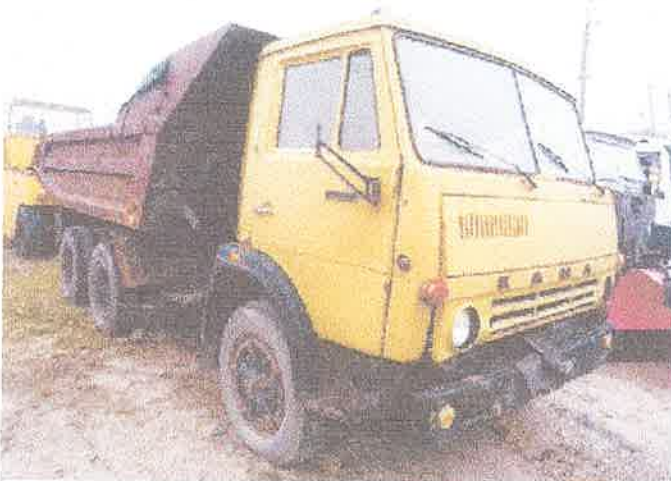
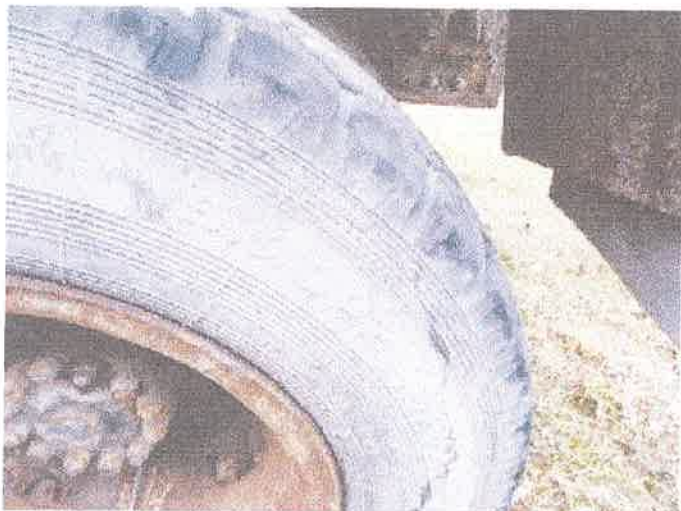
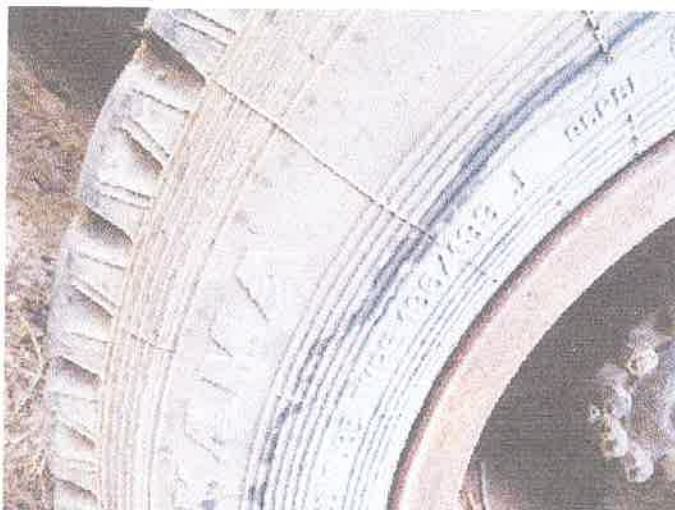
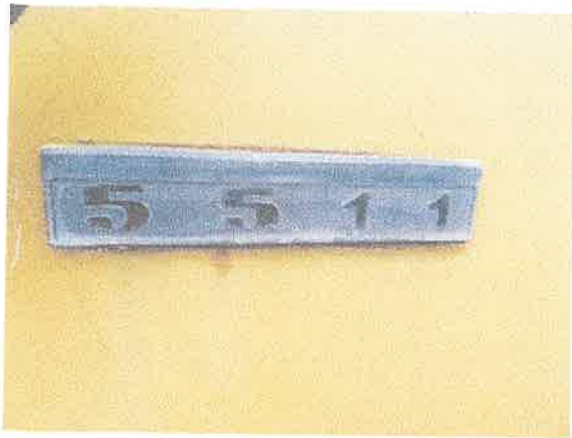
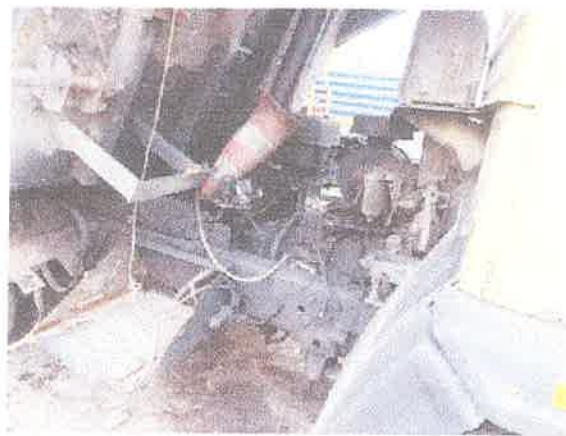
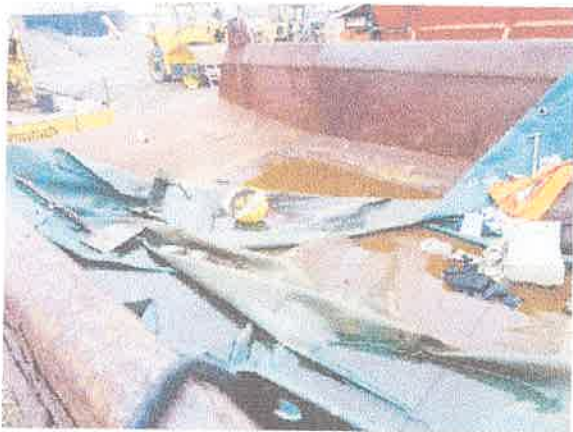
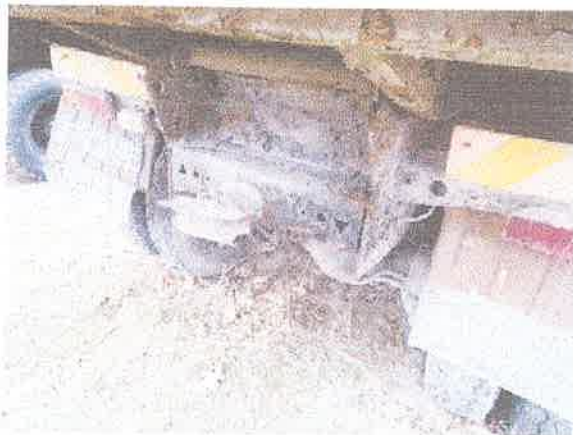
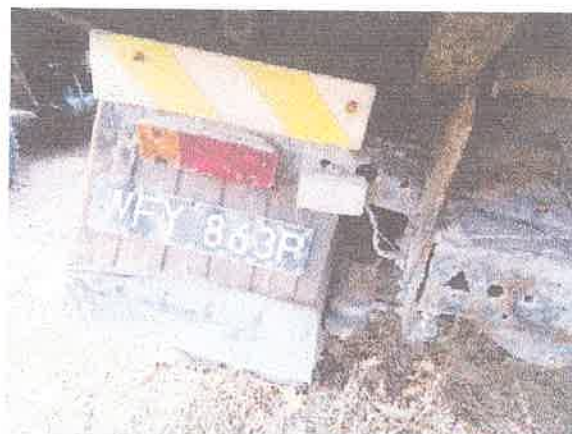
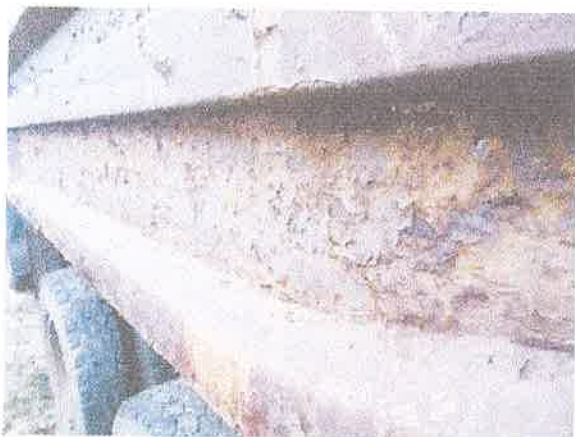
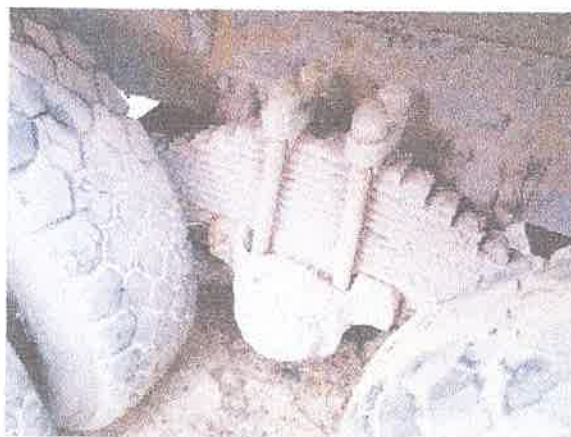
DOKUMENTACJA FOTOGRAFICZNA

- silnik nie daje się uruchomić - brak akumulatorów
- osprzęt silnika kompletny,
- osprzęt silnika skorodowany,
- wycieków płynów eksploatacyjnych nie stwierdzono,
- układ wydechowy szczelny.

- układy i zespoły podwozia kompletne,
- układy hamulcowe niesprawne,
- układ napędowy- brak możliwości sprawdzenia
- układ kierowniczy - brak możliwości sprawdzenia
- zawieszenie brak możliwości sprawdzenia,
- układ jezdny - elementy układu zawieszenia skorodowane.
- rama skorodowana,

- powłoka lakierowa z licznymi otarciami odpryskami i zmatowiała
- kabina skorodowana ,
- błotniki przerdzewiałe z ubytkami blachy,
- obicia tapicerskie porozrywane,
- ogniska korozji,

- oświetlenie - brak możliwości sprawdzenia - izolacja na wiązkach elektrycznych zbutwiała,
- kabina - perforacja blachy spowodowana korozją.
- brak lusterek,
- brak akumulatorów,

Naprawa pojazdu z punktu widzenia technicznego i ekonomicznego jest nieuzasadniona.
Wartość pojazdu jest wartością złomu.

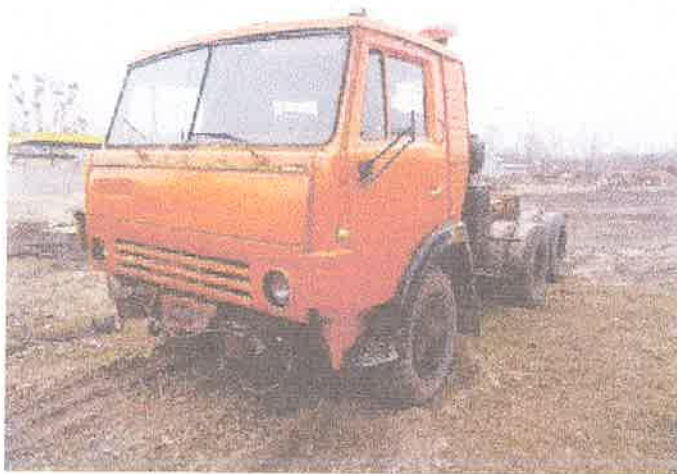
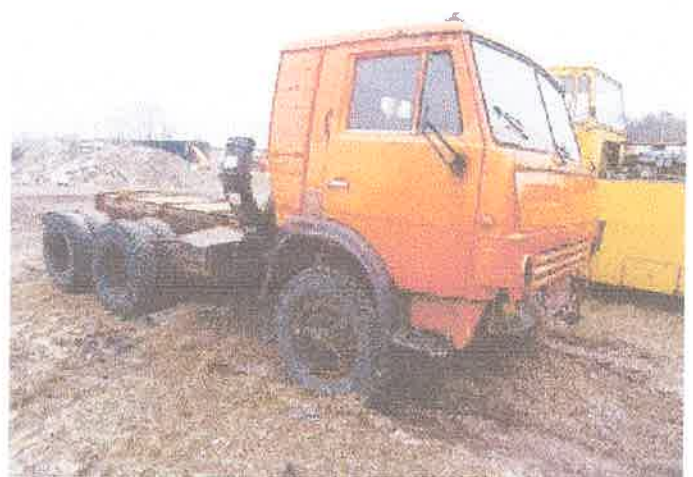
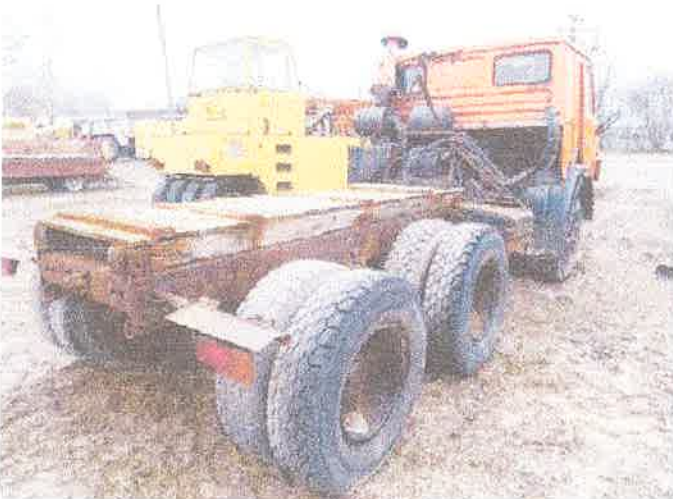
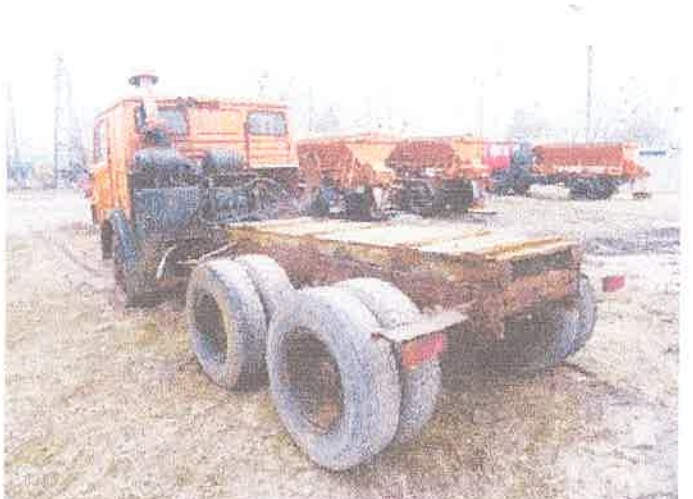
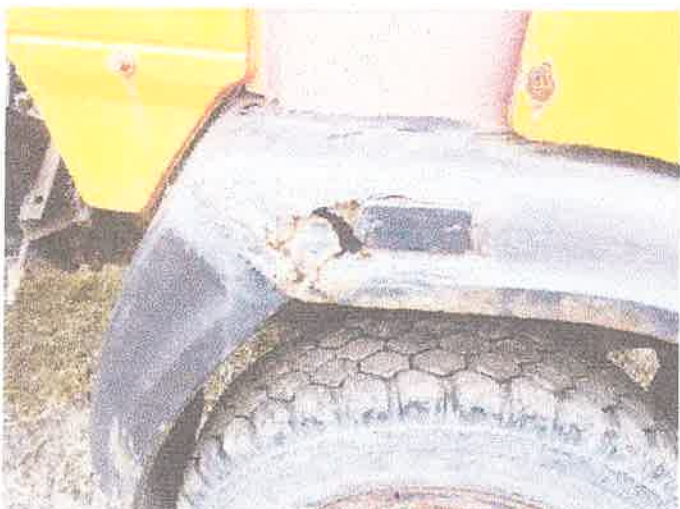
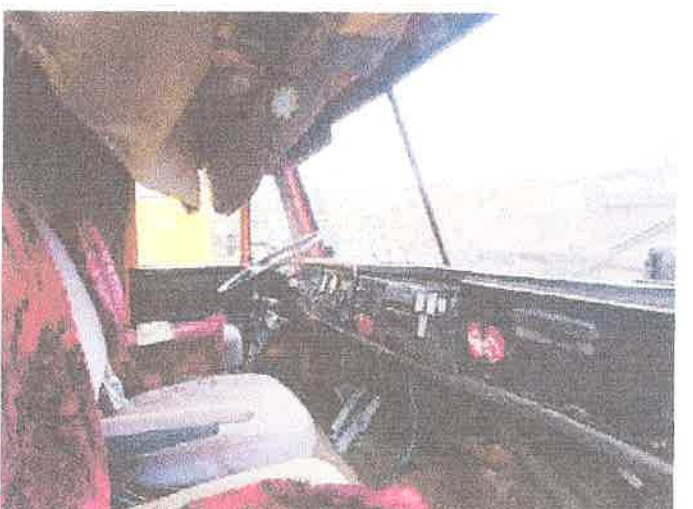
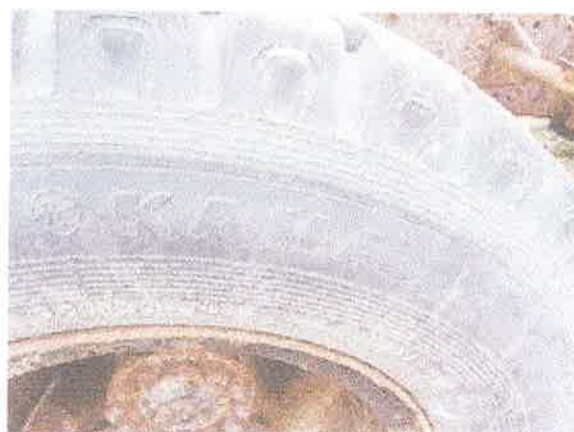
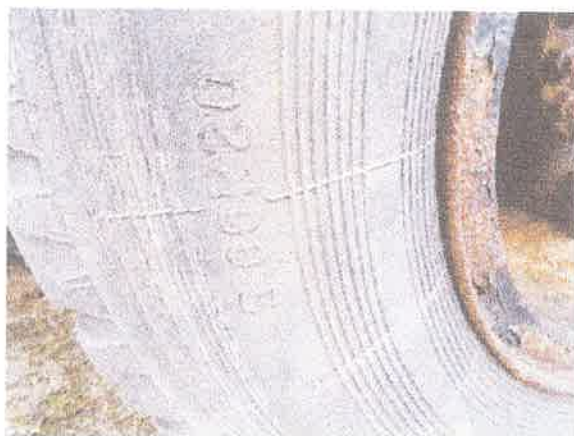
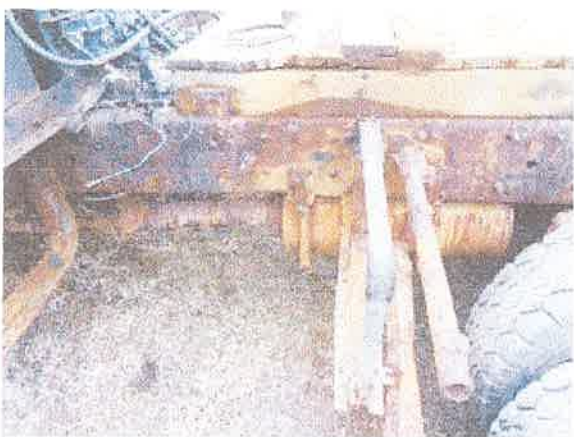
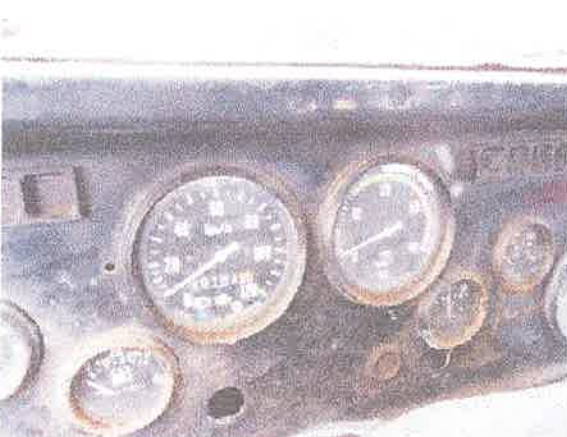
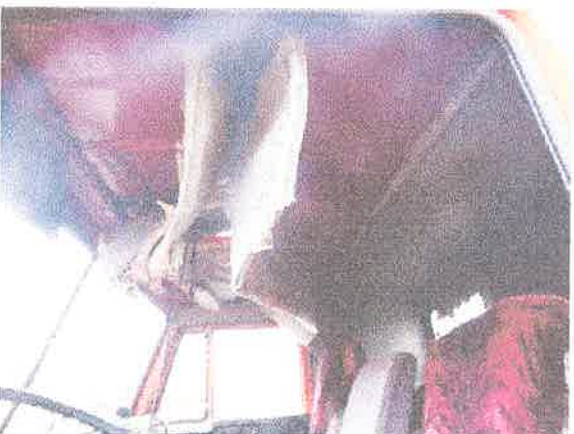
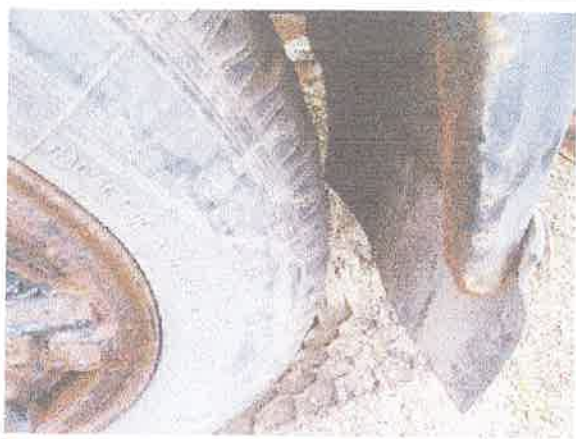
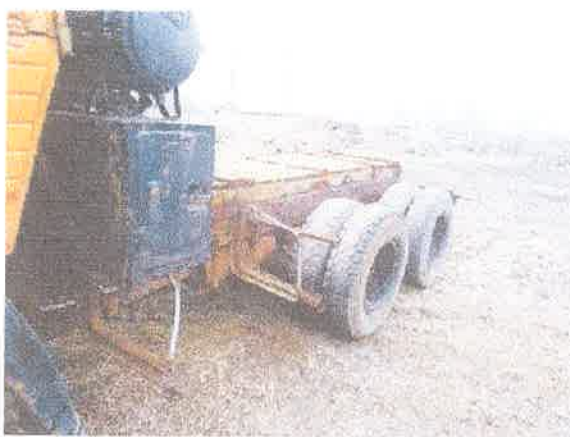
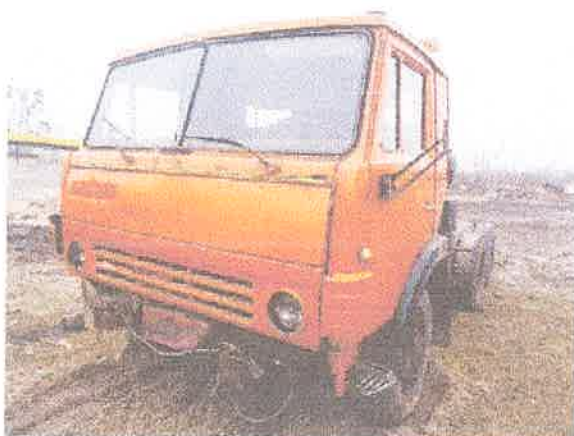
DOKUMENTACJA FOTOGRAFICZNA

- silnik nie daje się uruchomić - brak akumulatorów
- osprzęt silnika kompletny,
- osprzęt silnika skorodowany,
- wycieków płynów eksploatacyjnych nie stwierdzono,
- układ wydechowy szczelny.

- układy i zespoły podwozia kompletne,
- układy hamulcowe niesprawne,
- układ napędowy- brak możliwości sprawdzenia
- układ kierowniczy - brak możliwości sprawdzenia
- zawieszenie brak możliwości sprawdzenia,
- układ jezdny - elementy układu zawieszenia skorodowane.
- rama skorodowana,

- powłoka lakierowa z licznymi otarciami odpryskami i zmatowiała
- kabina skorodowana ,
- błotniki przedziewiałe z ubytkami blachy,
- obicia tapicerskie porozrywane,
- wyposażenie nadwozia rozkompletowane,
- ogniska korozji,

- oświetlenie - brak możliwości sprawdzenia - izolacja na wiązках elektrycznych zbutwiała,
- kabina - perforacja blachy spowodowana korozją.
- brak zbiornika paliwa,
- brak akumulatorów,

Naprawa pojazdu z punktu widzenia technicznego i ekonomicznego jest nieuzasadniona.

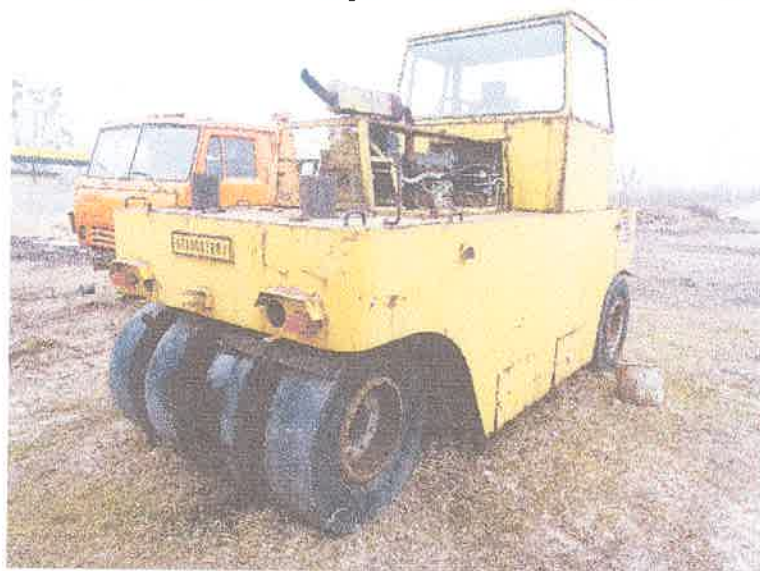
Przedmiotem niniejszego opracowania jest oszacowanie wartości walca drogowego

Silnika nie uruchomiono, liczne ogniska korozji, walec od kilku lat nie używany.

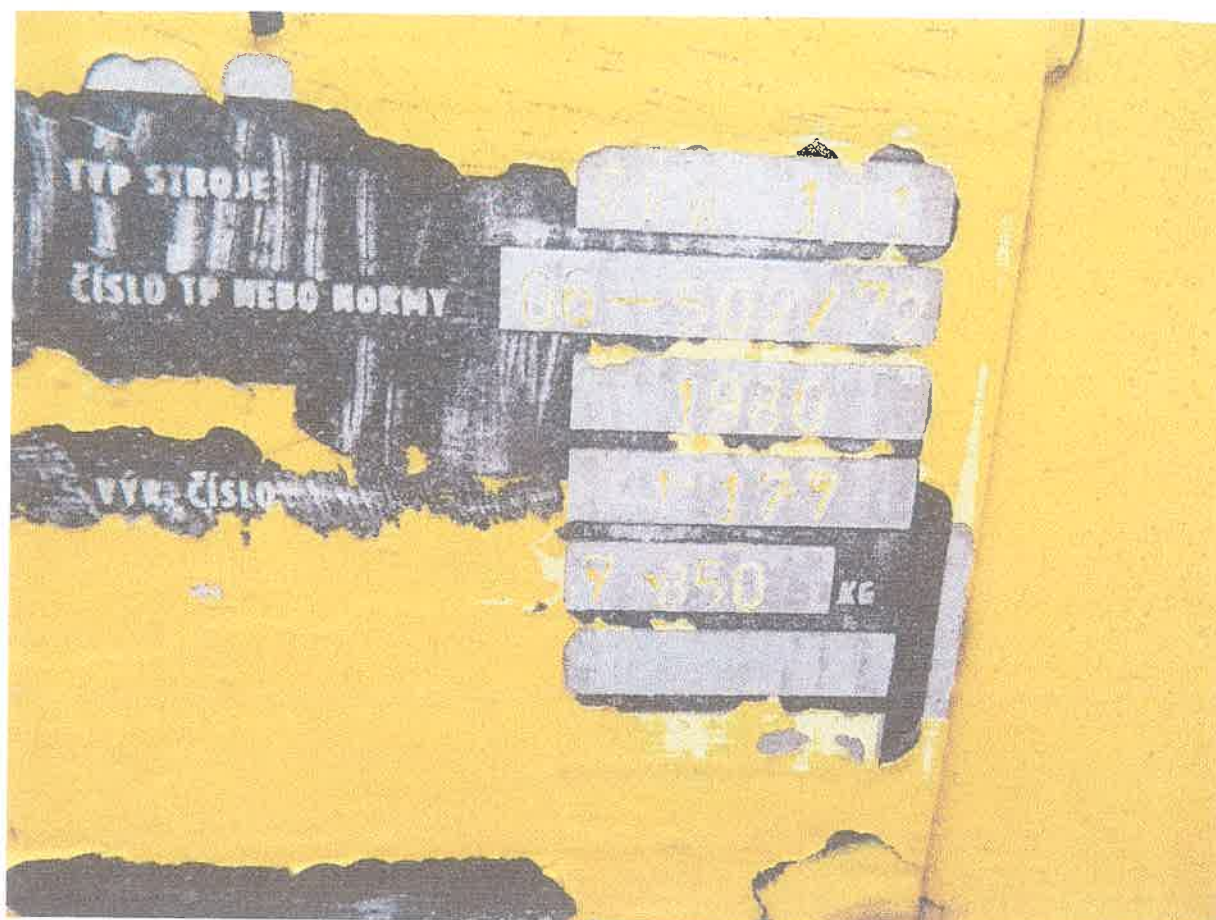
Rodzaj urządzenia	Walec
Marka, wytwórca urządzenia	Stawostroj
Rok produkcji	1980
Typ	GRW 101
Masa własna	7850 kg
Nr. fabryczny	1177

Walec według oświadczenia użytkownika w chwili obecnej jest niesprawny.

Walec wyłączona z procesu produkcyjnego.

4500,00 złotych netto - co stanowi wartość złomu.
Naprawa walca jest technicznie i ekonomicznie nieuzasadniona.

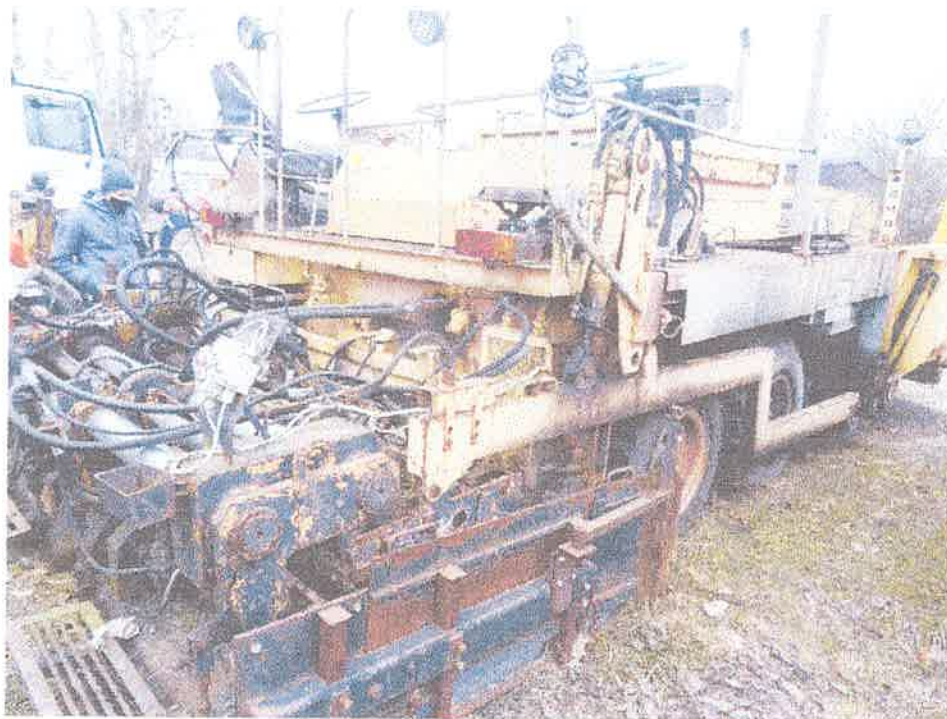
Przedmiotem niniejszego opracowania jest oszacowanie wartości rozścielacza do kruszywa i asfaltu

Rozścielacz według oświadczenia użytkownika w chwili obecnej jest niesprawny.
 Rozścielacz wyłączony z procesu produkcyjnego od pięciu lat.
 Silnika nie uruchomiono, liczne ogniska korozji, elektronika niesprawna, podgrzewacz stołu niesprawny, izolacja na wiązkach elektrycznych zmurszała.

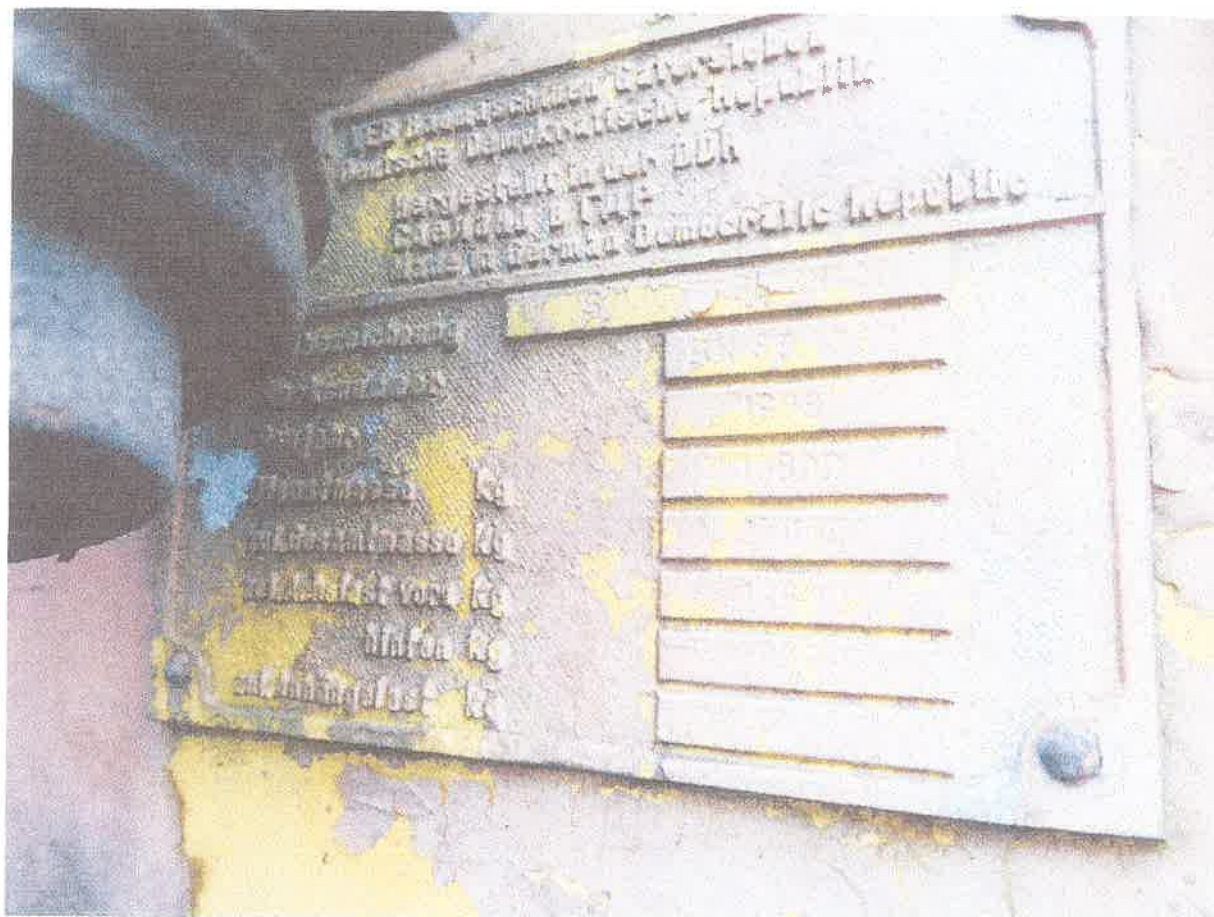
Rodzaj urządzenia	ROZSCIELACZ
Marka, wytwórca urządzenia	BAUKEMA
Rok produkcji	1988
Typ	S-750
Masa własna	14800 kg
Nr. fabryczny	BK 881042
